地震等に配慮したステンレス配管の高耐久性の確保に関する研究
Study on Functional Maintenance of Stainless Piping System after Massive Earthquake
(第1報) E-ディフェンスによる高層建物用配管の耐震性評価実験
Part 1 Evaluation of Seismic Performance of High-Rise Building by E-Defense Table Test

正会員 ○中野 和幸 (日新製鋼) 非会員 田辺 真行 (日本ヴィクトリック)
 非会員 中島 淳 (ノラエンジニアリング) 正会員 小池 道広 (長谷工コーポレーション)
 正会員 坂上 恭助 (明治大学) 非会員 齊藤 大樹 (建築研究所)

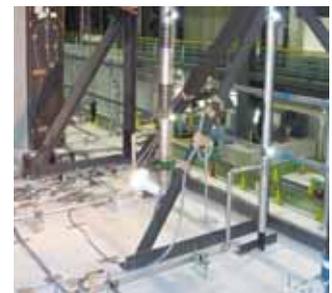
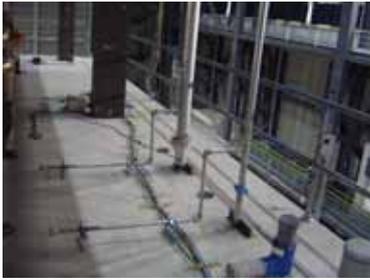
写真-3 加震前のステンレス配管取り付け状況 (2階)
各階の取出し管 25Φには SAS322 (ステンレス協会規格) 継手を用いた。また、各階の支持は、各階床上のアンクル材と Uボルトで固定した。

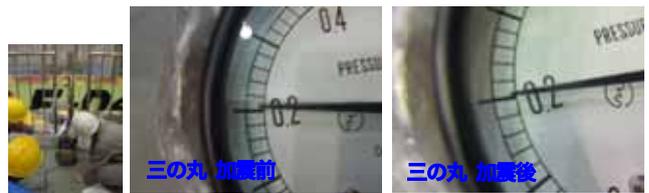
給水配管の実体に合わせ、管内の空気圧を0.2MPaに加圧し、圧力変動を求めた。結果を図-4、写真-4に示す。試験を行った50Su、100Su いずれの試験体も最大層間変位 1/66.7 (躯体最大変位量144mm) まで漏気はなかった。

写真-4 加震前後の配管内圧力の状況

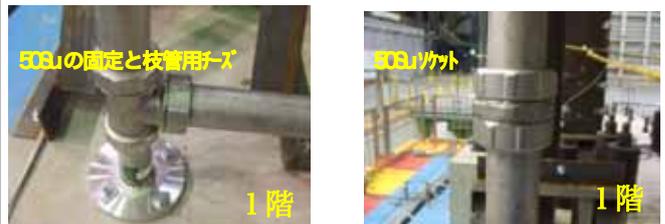
東海・東南海地震を想定した三の丸波を入力した加震実験後、ステンレス配管の損傷状態の調査を行った。

加震後の代表的な試験体の損傷状況を写真-5に示す。

写真-5 加震後のステンレス配管取り付け状況 (その1)

以上の結果から、スラブ貫通部に若干の持ち上がりが発生したが、ステンレス管や継手に大きな異常はなかった。

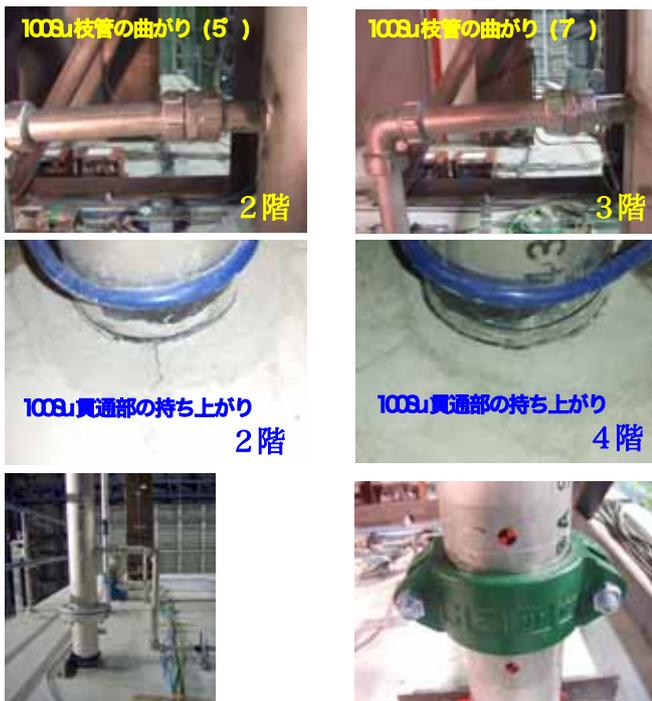
写真-5 加震後のステンレス配管取り付け状況 (その2)

加震条件の概要	試験体の評価結果
最終準備、空圧0.6MPa 負荷し漏れ無しを確認。空圧を維持したままとした。	-----
予備加震試験、最大はホワイトノイズ 270ガル 想定層間変位 1/300	100Su立て管の若干の持ち上がり確認、目立つ異常無く、 気密試験による漏れ無し。
1) 関東地震を想定した首都圏地震動 (気象庁波) X方向-335ガル、Y方向-251ガル 想定層間変位 1/200 2) 設計に用いられてきた地震動 (E Centro) レベル2 X方向-287ガル、Y方向-463ガル	100Su立て管の持ち上がり確認、このため2階~4階の枝管ソケット二次側配管の曲がり発生。 気密試験による漏れ無し。 50Suには、ハウジング継手の性能による変位吸収が見られる他、目立つ異常無し。 気密試験による漏れ無し。
東海地震を想定した首都圏地震動 (東扇島波) X方向-190ガル、Y方向-138ガル 想定層間変位 1/100	100Su立て管、2階~4階の枝管の曲がりに変化無く、 気密試験による漏れ無し。 50Suには、目立つ異常無し。 気密試験による漏れ無し。
東南海地震を想定した名古屋の地震動 (Eの丸波) X方向-155ガル、Y方向-186ガル 想定層間変位 1/66.7	100Suの立て管の持ち上がり、2階~4階の枝管の曲がりに変化無く、 気密試験による漏れ無し。 50Suには、目立つ異常無し。 気密試験による漏れ無し。
鋼構造部の梁溶接の破断確認有り、Y方向加震を2度実施 加震条件は三の丸波 Y方向-186ガル	100Suの立て管の更なる若干の持ち上がり有るが、2階~4階の枝管ソケット二次側配管の曲がり(2階5、3階及び4階7)に目立つ変化無く、 気密試験による漏れ無し。 50Suには、ハウジング継手の性能による変位吸収に変化なく、目立つ異常無し。 気密試験による漏れ無し。

不適合事象	配管 508μ	配管 1008μ
①	漏気の発生	なし	なし
②	継手の損傷	ガスケット材を含め異常なし。	ガスケット材を含め異常なし。
③	配管の変形	異常なし	枝管曲り発生（最大7°）
④	貫通部の持ち上がり	異常なし	わずかに発生。

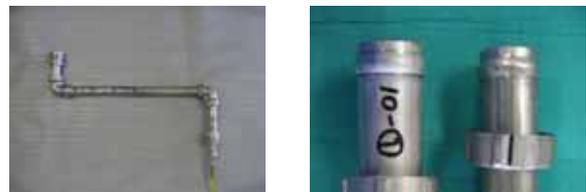
写真-6 回収したメカニカル継手

この結果、分解前後において、いずれのサンプルも異常がないことが確認された。

状態	対象	状況
分解前	製品外観	変形、緩み、その他異常なし
	ナット緩み試験	ナット、ナットの緩み無し
	気密試験	0.6MPa、2分間で漏れなし
分解後	ゴムリング	気密に影響する変形などの異常なし
	ボルトナット	変形や永久伸びなどの異常なし
	拡管角部	僅かな擦れ確認。止水性に影響なし

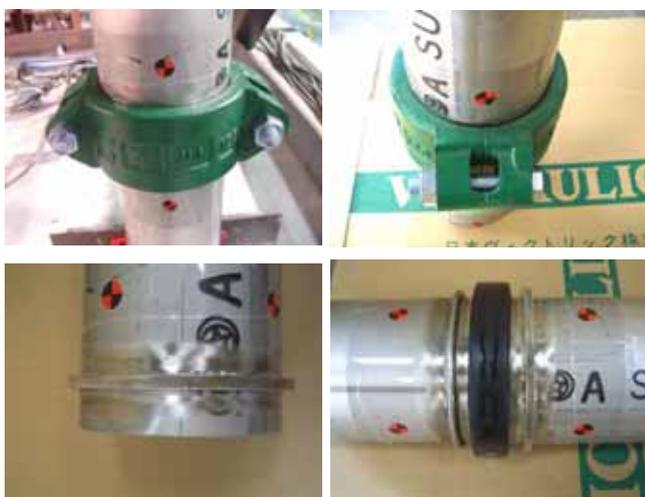
写真-7 回収したハウジング継手

状態	対象	状況
分解前	製品外観	割れ、変形、緩み、その他異常なし
分解後	ハウジング	割れ、変形、摩擦痕などの異常なし
	ゴムリング	気密に影響する変形などの異常なし
	ボルトナット	変形や永久伸びなどの異常なし
	配管端部	変形やキズ、摩耗などの異常なし

この結果、分解前後において、いずれのサンプルも異常がないことが確認された。
