地震等に配慮したステンレス配管の高耐久性の確保に関する研究
Study on functional maintenance of stainless piping system after massive earthquake
 (第2報) 腐食による経年変化と耐震性を考慮した高耐久性の確保の検討
Part 2 Seismic evaluation of aging-resistant materials

図-2 ステンレス管の劣化モデル

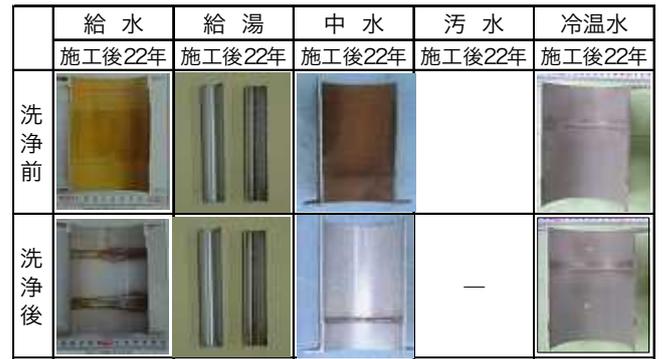
写真-1 系統別の管内面

系統別に代表的な外観の観察結果を写真-1に示す。パイプ本体については、抜管調査、ヒアリング調査のいずれにおいても、漏水トラブルに結びつくような異常は認められなかった。

管の内面は、全体に水垢の付着が認められたものの、付着物除去後は、光沢がほぼ初期の状態に維持されているものと判断できたことから、優れた耐久性を保持して

いることが確認された。

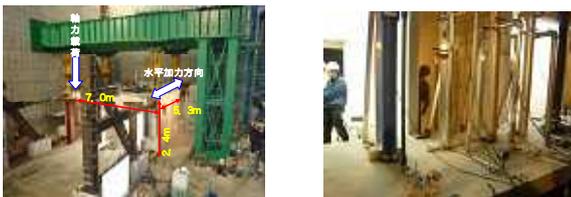
写真-6 実大試験体全景 写真-7 配管の取り付け状況

試験体は、メイン管を 100Φ と 50Φ とし、取り出し配管を 25Φ とした。また、支持は、床上のアンクル材と U ボルトで固定した。

実験では、層間変位 $R = 1/1600, 1/800, 1/400$ を各 1 回ずつ、 $R = 1/200, 1/120/1/100, 1/67, 1/50$ では各 2 回ずつの正負繰り返し加力を行い、それぞれの最大加力点と除荷時に試験体の損傷状態を観察した。

実験を行った 50Su、100Su いずれの試験体も最大層間変位 1/17 (躯体最大変位量 144mm) まで漏気はなかった。圧力の測定結果を図-5、写真-8 に示す。
