〈建築設備用フェライト系ステンレス鋼鋼管〉

# SUS430LXTP 技術資料

2021年1月

ノーラエンジニアリング株式会社

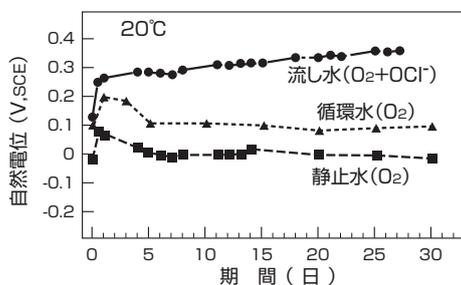
図3.1 20°C SUS304TPD配管の自然電位に及ぼす流動状態の影響<sup>2)</sup> 図3.2 60°C SUS304TPD配管の自然電位に及ぼす流動状態の影響<sup>2)</sup>

温度20°Cの場合、流し水状態の自然電位は0.4V(vs.SCE)で、循環水の自然電位は0.1V(vs.SCE)であることから、腐食発生電位がSUS304TPDよりも低くても0.1V(vs.SCE)以上であれば循環水環境では腐食は発生しない。

従って、SUS430LXTPの対象用途としては、補給水が少なく、残留塩素がゼロ又は殆どゼロとなる用途を対象とする。(図3.1)

開放式冷却水配管は、レジオネラ症対策で冷却塔前での滅菌剤添加や必要に応じて高濃度塩素消毒等が規定されていること、SUS304TPDでも腐食事故報告があるため、SUS430LXTPの対象用途から除外している。図3.1中の流し水( $O_2+OCl^-$ )は給水配管の状況であり、循環水( $O_2$ )は補給水が極めて少ない密閉循環式空調配管の環境であり、静止水( $O_2$ )は水が循環しない環境と同じと考えられる。

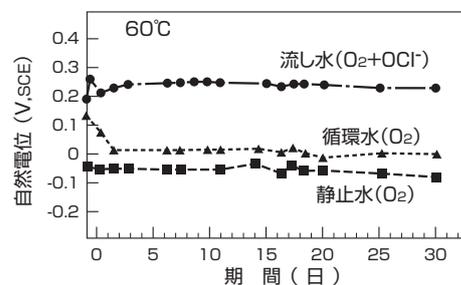
同様(図3.2)に、温度60°Cの場合、流し水状態の自然電位は0.25V(vs.SCE)で、循環水の自然電位は0V(vs.SCE)であることから、循環水環境では腐食発生電位がSUS304よりも低くても0V(vs.SCE)以上であれば腐食は発生しない。

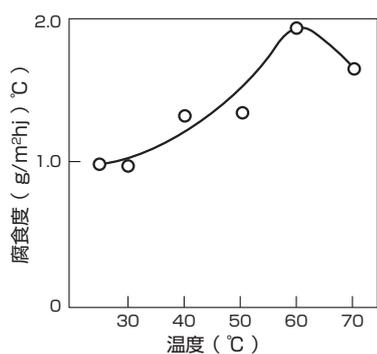
蒸気還元は、主に炭酸水と考えられ炭素鋼では温度60°Cにおいて腐食度が最大となる。(図3.3)

図3.3 SS41の飽和炭酸水中の腐食度<sup>6)</sup>

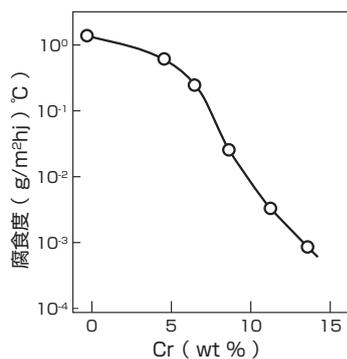
温度60°Cの飽和炭酸水中の腐食度は、クロム(Cr)添加量の増加に伴って減少し、Cr量約14%のとき、腐食度は約9×10<sup>-4</sup> g・m<sup>2</sup>/hrと小さくなる。(図3.4)

図3.4 60°Cの飽和炭酸水中のFe-Cr合金の腐食度<sup>6)</sup>

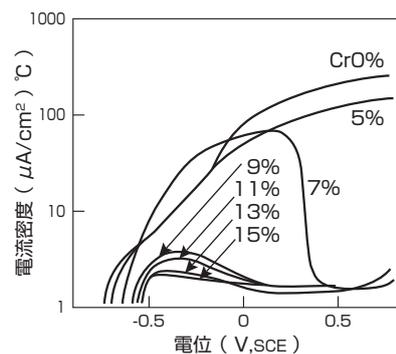
60°C飽和炭酸水中において、Fe-Cr合金は、Cr添加量が7%から不動態化現象が認められ、Cr添加量15%では明確な不動態化が認められる。(図3.5)

図3.5 飽和炭酸水中のFe-Cr合金のアノード分曲線<sup>6)</sup>

従って、Cr添加量16%以上のSUS430LXTPIは、蒸気還元で十分な耐食性を保持できると判断される。

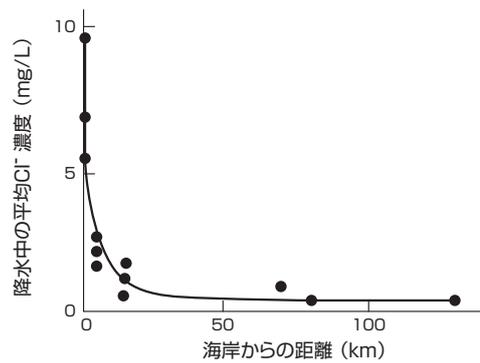
雨水の塩化物イオン濃度は、沿岸地域でも約10mg/Lである。(図3.6)

図3.6 海岸からの距離と降水中のCl-濃度の関係<sup>7)</sup>

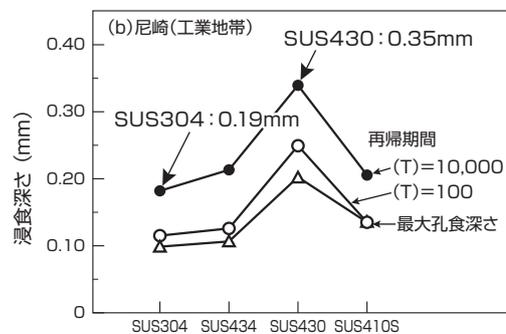
大気暴露試験(耐候性試験)の結果、SUS430は発錆程度はひどく、外装建材には適用が難しいが、最大侵食深さの40年後の推定値は、最も侵食深さが大きい尼崎で、0.35mmである(図3.7)。

図3.7 侵食深さから見たステンレス鋼の40年後の耐久性<sup>8)</sup>

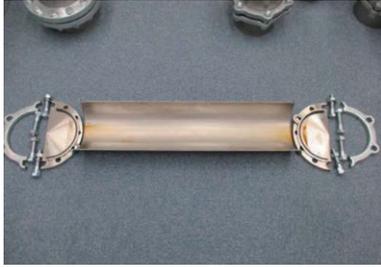
写真3.1及び3.3に塩化物イオン濃度200mg/Lの3ヶ月腐食試験結果、写真3.2及び3.4に塩化物イオン濃度500mg/Lの3ヶ月腐食試験結果を示す。なお、塩化物イオン濃度200mg/Lを選定した理由は、冷却塔のブロー水が雨水排水管に混入する場合があります、ブロー水の塩化物イオン濃度が最大200mg/Lになる可能性があるとの情報があったことによる。また、塩化物イオン濃度500mg/Lを追加した理由は、継手部での塩化物イオンの濃化の可能性が考えられたことによる。

3ヶ月試験終了後に試験体を解体し、外観観察を実施した結果、継手部に錆等異常は認められなかった。

写真3.1 塩化物イオン濃度200mg/L 試験体  
3ヶ月腐食試験後の解体状態

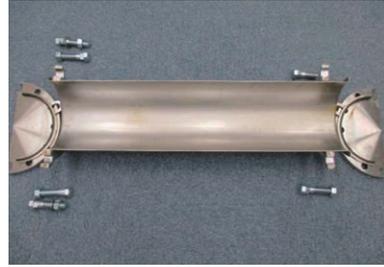
写真3.2 塩化物イオン濃度500mg/L 試験体  
3ヶ月腐食試験後の解体状態

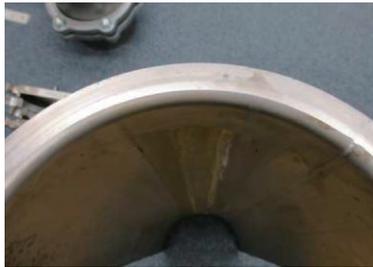
写真3.3 塩化物イオン濃度200mg/L 試験体  
右側つば面

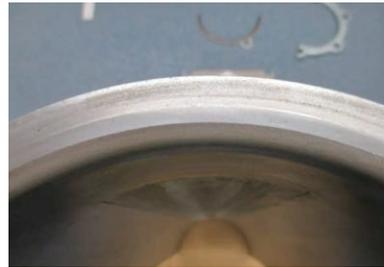
写真3.4 塩化物イオン濃度500mg/L 試験体  
左側つば面

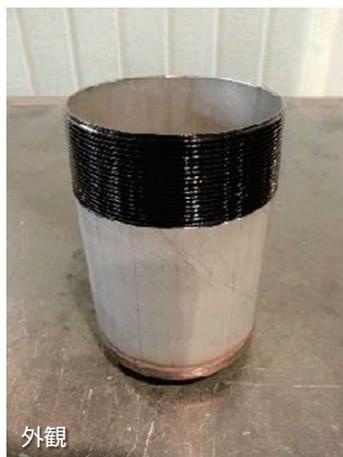
その他の留意点は、鋳鉄製の雨水排水用ねじ込み式排水目皿との接続では異種金属接触となるため、その対策が必要である。

この対策として、当社ではコーティングニップルを用意している。

写真3.5.a コーティングニップルの外観

写真3.5.b 絶縁試験

写真3.5.c トルク試験

### 写真3.5 雨水排水管用コーティングニップル

このコーティングニップルは、施工性のみならず、景観的にも優れている特徴がある。

- ① 本製品の接続は、雨水排水用のねじ込み式排水目皿を対象としている。
- ② ねじ継手、ねじ込み式バルブなどとの接続には、使用できない。
- ③ 接続の際には、シールテープ又は液状シール材を使用する。  
(シールテープと液状シール材は併用しないこと)

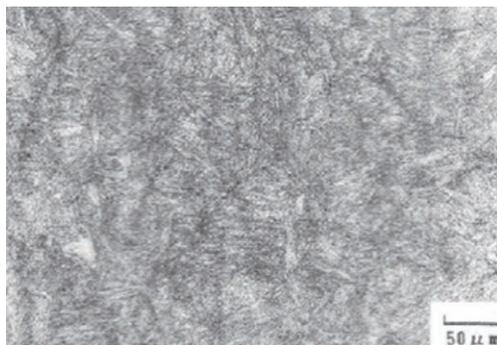
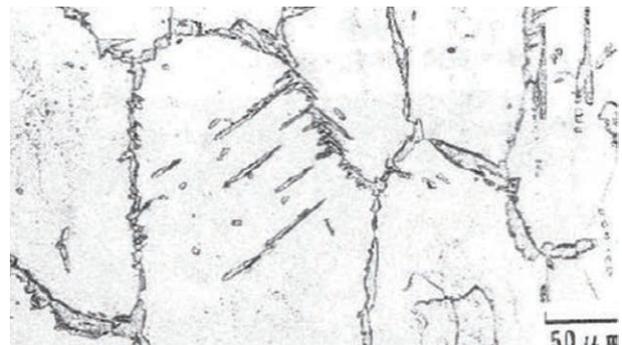
TP-3、TP-4の溶接部組織はマルテンサイト組織が確認された。

マルテンサイト組織

粒界に生成したマルテンサイト相

写真5.1 マルテンサイト組織写真(ステンレス鋼便覧より引用)

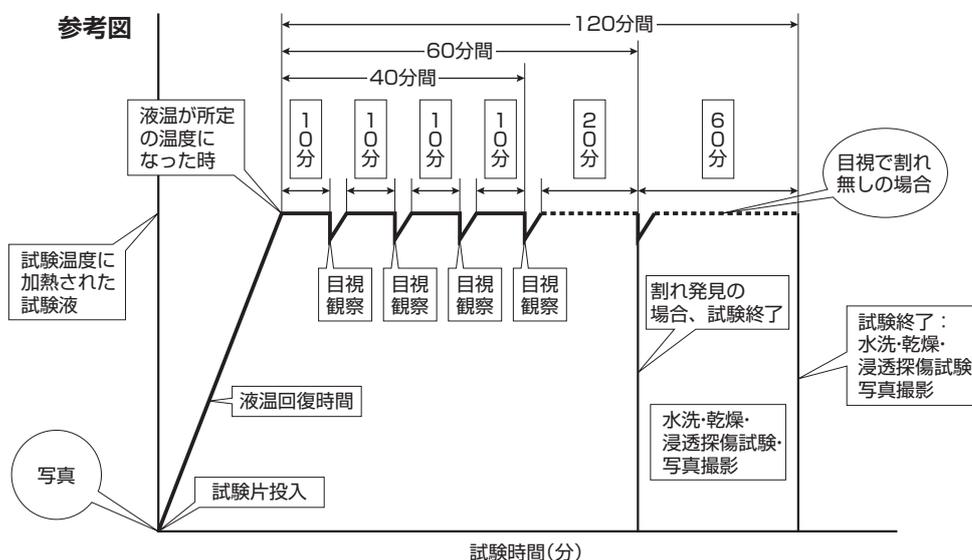
<試験時間の根拠>: SUS304(オーステナイト系)では30分程度で応力腐食割れが発生するため、この4倍程度の試験時間で応力腐食割れが発生しないことを確認。

図5.1 42%塩化マグネシウム応力腐食割れの試験サイクル

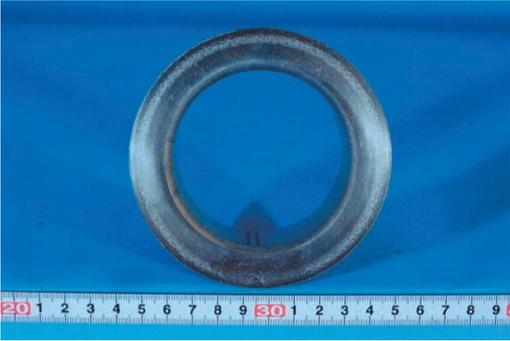
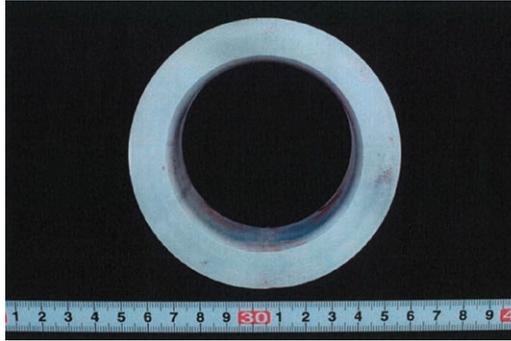
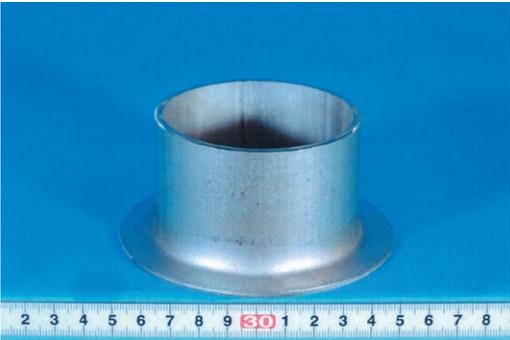
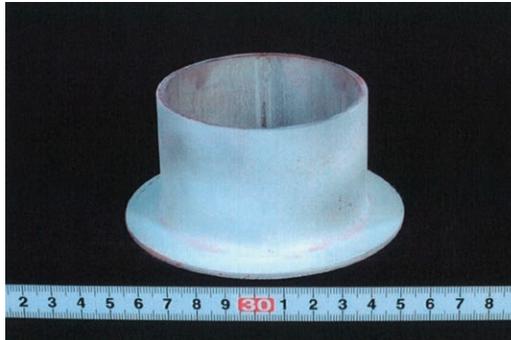
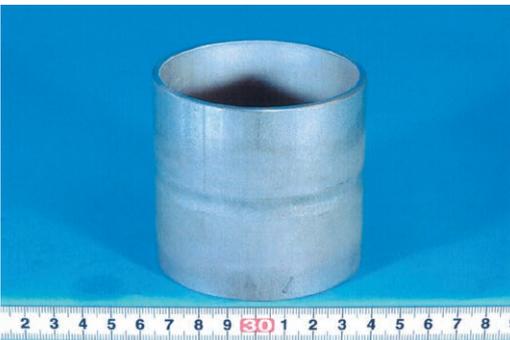
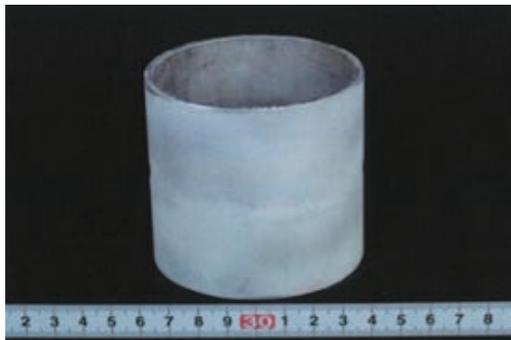
- 1) 各試験体の42%塩化マグネシウムにおける応力腐食割れ試験結果を表5.12に示す。
- 2) 応力腐食割れ試験結果の外観写真を写真5.2に示す。
- 3) 試験結果  
 応力腐食割れ試験完了後に外面においては、浸透探傷試験を実施したが、応力腐食割れに相当する割れは確認されなかった。  
 内面においても、目視検査を行い、応力腐食割れに相当する割れは確認されなかった。

写真5.2 42%塩化マグネシウム応力腐食割れ試験結果 外観写真

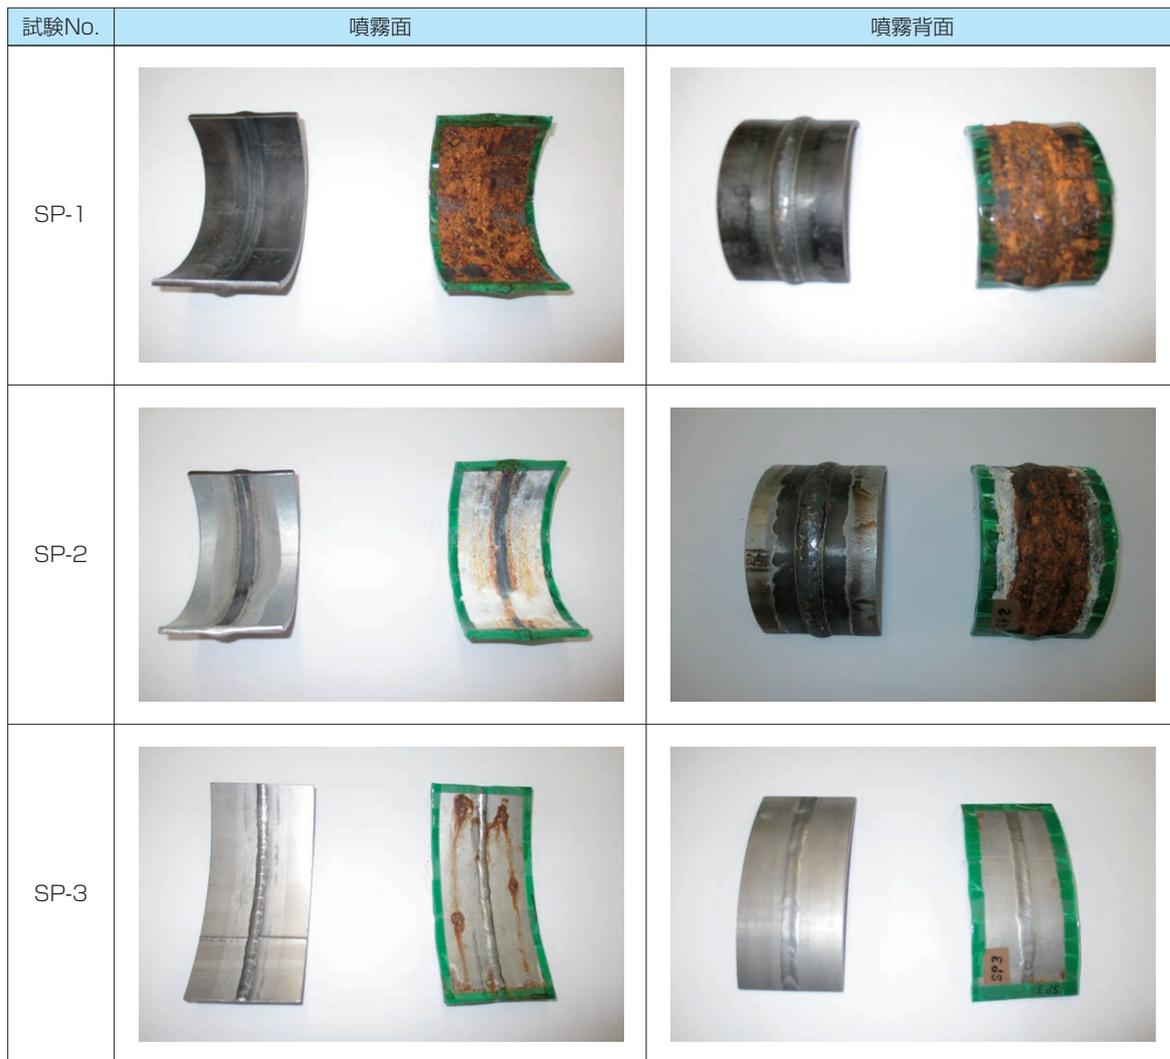
SP-1、SP-2の炭素鋼鋼管のSGP(黒、白)は、著しく赤さび(腐食生成物)が発生していたが、SP-3のSUS430LXTPにおいては、若干の赤さびが発生していた。

写真5.3 外観観察写真（写真左：無噴霧、写真右：噴霧後）

炭素鋼鋼管(SGP)は、複合サイクル試験において溶接部に全面腐食が確認されたが、SUS430LXTPPにおいては外観上赤さびの発生は認められたが、重量変化がないことから厚さ方向への腐食がほとんどないことが確認された。よってSUS430LXTPPへ置き換えた場合は配管寿命の優位性が認められる。

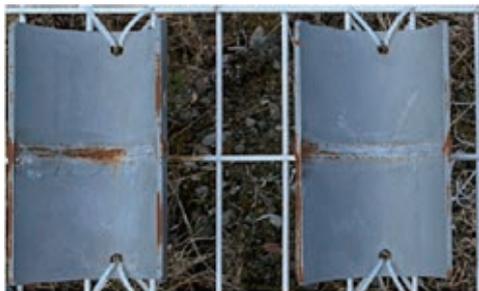
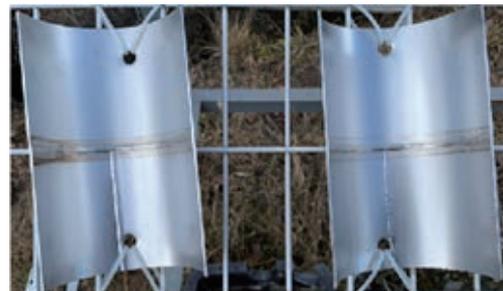
SUS430LXTPは、ほとんど変化がないのに対し、SGPは溶接部及び端面に赤さびが見られる。

写真5.5 大気暴露36ヶ月経過後の外観(2020年1月31日撮影)

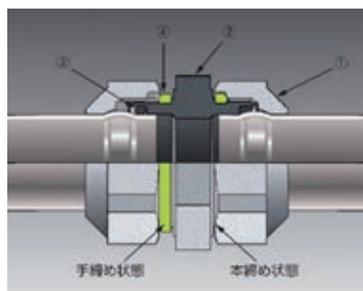
図6.1 フェライト・ジョイントII半断面図

品番	名称	材質
①	袋ナット	SCS13(SUS304相当)
②	継手本体	SCS13(SUS304相当)
③	ゴムリング	フッ素ゴム
④	確認リング	ポリアミド

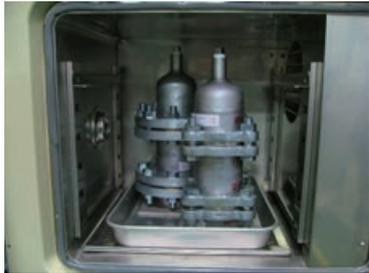
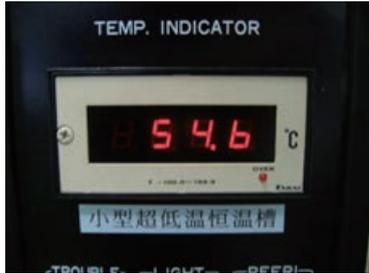
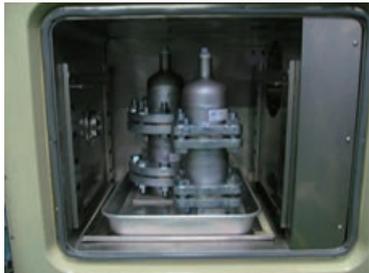
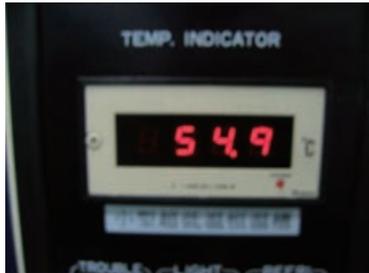
表7.1 試験開始時及び溶液交換時それぞれの試験溶液濃度の測定結果

腐食試験において、JIS形10Kルーズフランジ、CFジョイント共に継手及び管に有害な孔食、すき間腐食及び応力腐食割れは認められなかった。

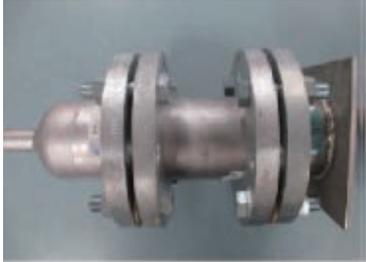
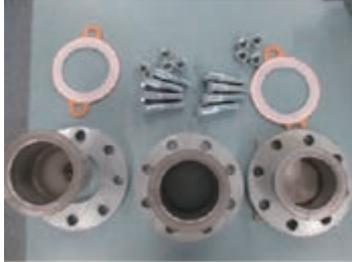
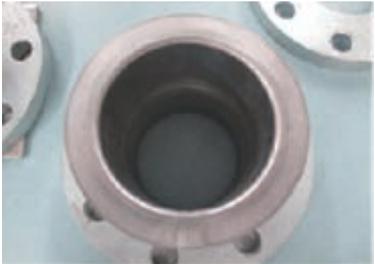
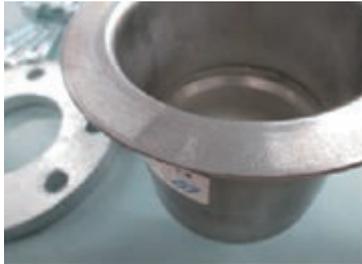
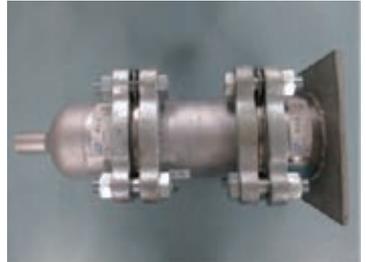
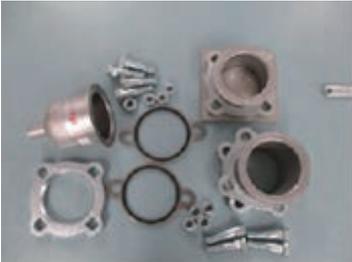
表7.2 30日後の試験体の状況

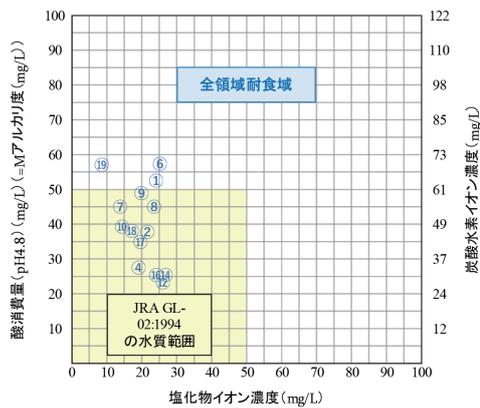
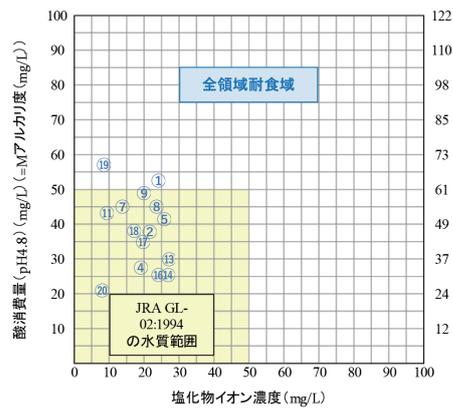
図7.1 SUS430LXTP周溶接部の水質判定図(残留塩素がほとんどゼロの場合:0.01 mg/Lを想定)

図7.1にプロットした点は表7.3のデータを参照した。(1)温度20℃の図には冷水系のデータだけではなく、冷温水系のデータをプロットをした。これは表7.3の注1に記載した通り、冷温水システムの管内水は入れ替えることがほぼないという当社のヒアリングの結果と、冷温水の冬季と夏季の水質分析結果に大差がないことを考慮したためである。

同様に、図7.1(2)温度60℃の図には温水系のデータだけではなく、冷温水系及び冷却水系のデータをプロットした。冷却水系は水温20℃を超えているデータのみであることから、60℃の図にプロットする方がより安全である。

この結果から、一部の酸消費量でJRA-GL-02の水質基準値から外れているものがあるが、当該水質基準を満たしていれば、補給水量のほとんどない密閉循環式冷温水配管用途は、冷水、温水共に耐食域のために腐食リスクは少なく適用可能と判断される。

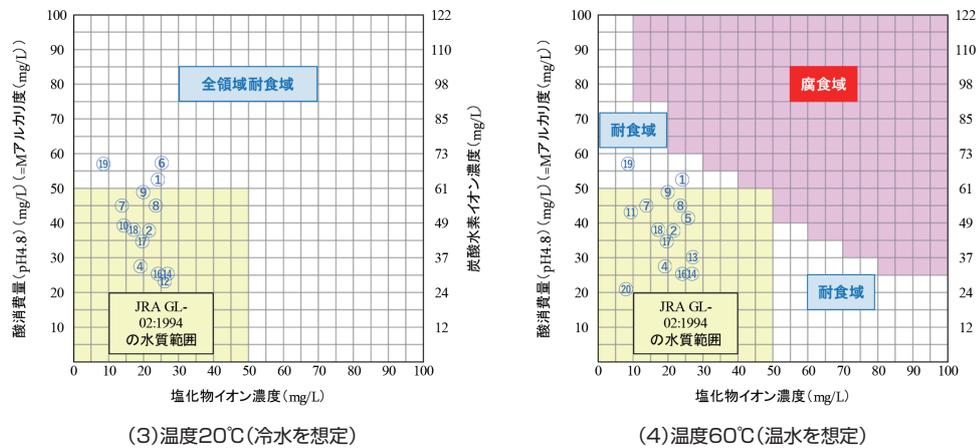
図7.2から今回調査を行った水質は、①項の密閉系が維持されている場合（遊離残留塩素濃度がゼロ又はほとんどゼロの場合）の残留塩素濃度0.01mg/Lと同様、一部を除きJRA-GL-02の水質基準値をほぼ満足している。

この結果、冷水系統ではJRA-GL-02の水質基準値の一部が耐食域となっており、温水系統の水質のばらつきによっては腐食リスクがあると判断される。

図7.2 SUS430LXTP周溶接部の水質判定図(密閉系が維持されず、残留塩素濃度を0.03 mg/Lを想定)

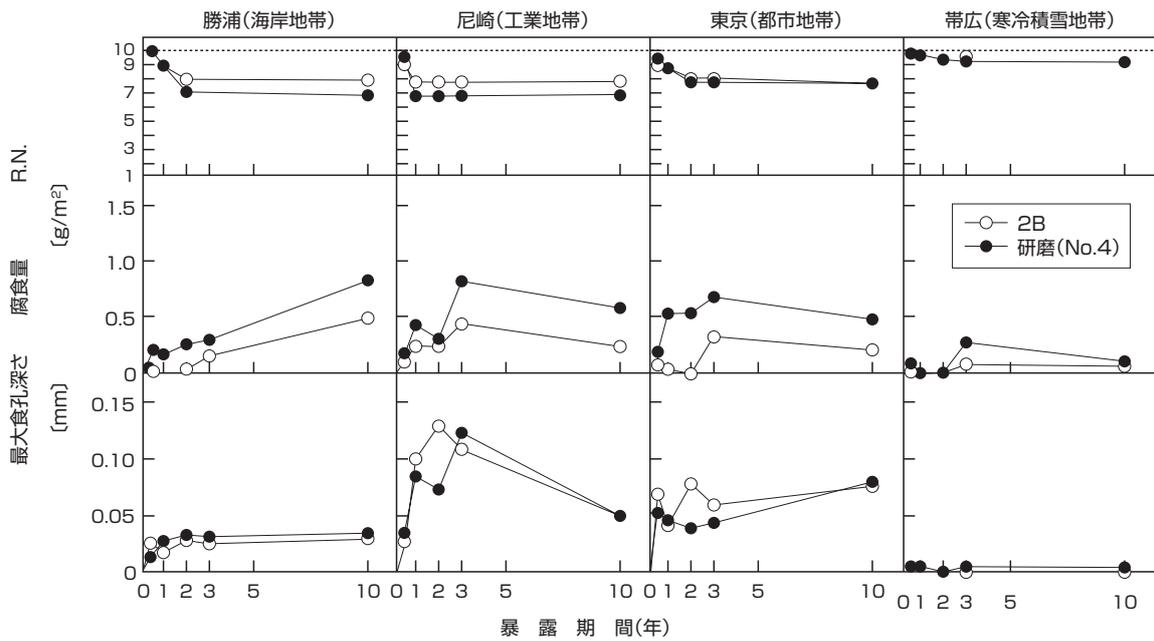
図8.1及び図8.2にSUS304及びSUS430の10年間の大気暴露試験における食孔の最大食孔深さ、腐食量、表面の発錆程度を表すR.N.(レイティングナンバ、JIS H 8502)の経時変化を示す。

図8.1 SUS304の10年間の大気暴露試験結果<sup>7)</sup>

SUS304及びSUS430ともに、最大食孔深さは試験開始後1年から3年程度までの間に急激に進行するが、その後は進行しないか、進行が遅くなっていることがわかる。

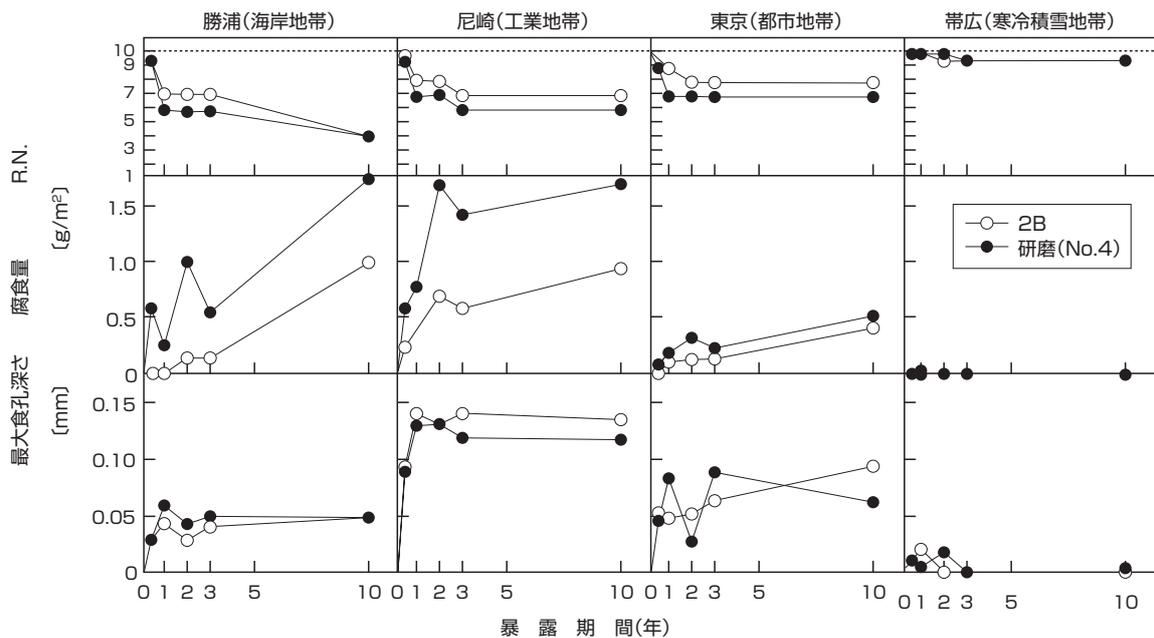
図8.2 SUS430の10年間の大気暴露試験結果<sup>7)</sup>

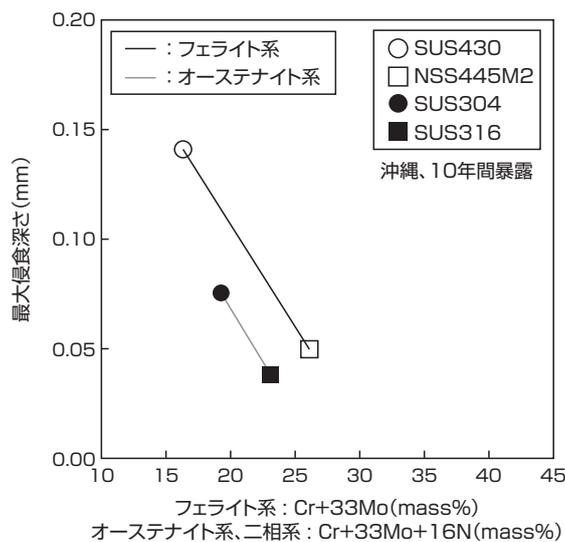
図8.3に沿岸地域の沖縄において、10年間大気暴露試験に供した平板試験片の最大侵食深さと孔食指数の関係を示す。図8.3から、SUS430の沖縄における10年間大気暴露試験と最大侵食深さは、0.14mmであることがわかる。

図8.3 沖縄における10年間大気暴露試験後の最大侵食深さと孔食指数の関係<sup>8)</sup>

この結果から、腐食環境が最も厳しいと判断される沖縄の10年間の大気暴露試験後の最大侵食深さ0.14mmが、今後も孔食が同一の腐食速度で進行すると仮定し、雨水排水用途に最も多く使用される標準薄肉品150A (=板厚3.0mm)の場合に貫通するまでの期間を求めた。

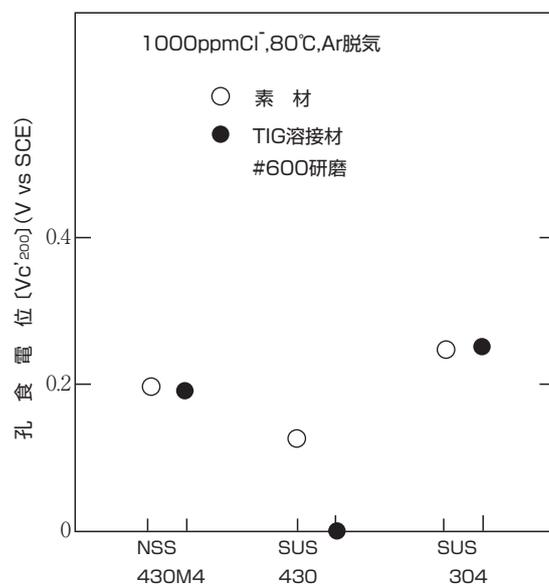
以上でSUS430の暴露試験結果について述べてきた。図8.4にSUS430及びSUS430LXの素材とTIG溶接部の孔食電位の比較を示す。

なお、図8.4中のNSS430M4がSUS430LX 相当のステンレス鋼である。

図8.4 SUS430及びSUS430LXの素材とTIG溶接部の孔食電位<sup>9)</sup>

安定化元素を含有するSUS430LXはSUS430よりも素材の耐食性も優れ、TIG溶接部の耐食性は明らかに優れる。SUS430LXはSUS430と比較して耐食性は優れているので、長寿命化を期待できる。
