〈建築設備用フェライト系ステンレス鋼鋼管〉

# SUS430LXTP 技術資料

2021年1月

ノーラエンジニアリング株式会社

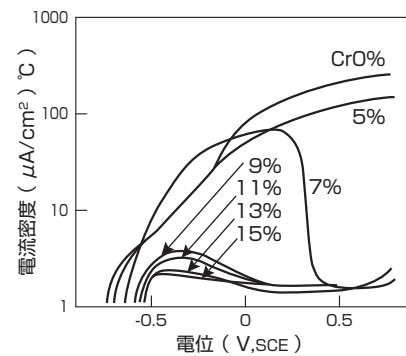
図3.5 飽和炭酸水中のFe-Cr合金のアノード分曲線<sup>6)</sup>

60 $^{\circ}\text{C}$ 飽和炭酸水中において、Fe-Cr合金は、Cr添加量が7%から不動態化現象が認められ、Cr添加量15%では明確な不動態化が認められる。(図3.5)

従って、Cr添加量16%以上のSUS430LXTPIは、蒸気還元で十分な耐食性を保持できると判断される。

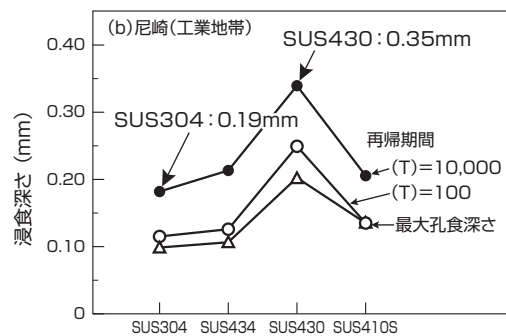
図3.7 侵食深さから見たステンレス鋼の40年後の耐久性<sup>8)</sup>

大気暴露試験(耐候性試験)の結果、SUS430は発錆程度はひどく、外装建材には適用が難しいが、最大侵食深さの40年後の推定値は、最も侵食深さが大きい尼崎で、0.35mmである(図3.7)。

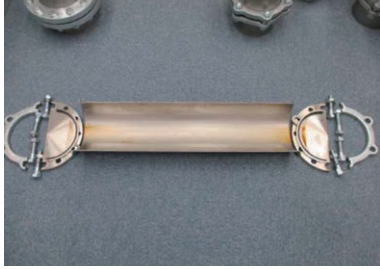
写真3.1 塩化物イオン濃度200mg/L 試験体  
3ヶ月腐食試験後の解体状態

写真3.1及び3.3に塩化物イオン濃度200mg/Lの3ヶ月腐食試験結果、写真3.2及び3.4に塩化物イオン濃度500mg/Lの3ヶ月腐食試験結果を示す。なお、塩化物イオン濃度200mg/Lを選定した理由は、冷却塔のブロー水が雨水排水管に混入する場合があります、ブロー水の塩化物イオン濃度が最大200mg/Lになる可能性があるとの情報があったことによる。また、塩化物イオン濃度500mg/Lを追加した理由は、継手部での塩化物イオンの濃化の可能性が考えられたことによる。

3ヶ月試験終了後に試験体を解体し、外観観察を実施した結果、継手部に錆等異常は認められなかった。

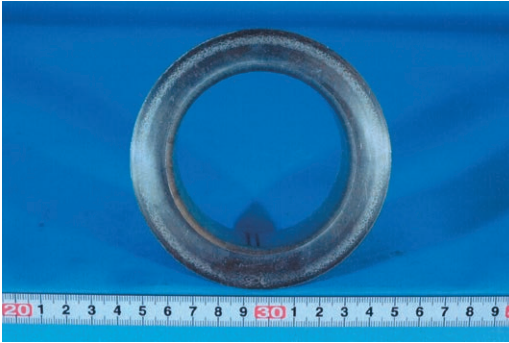
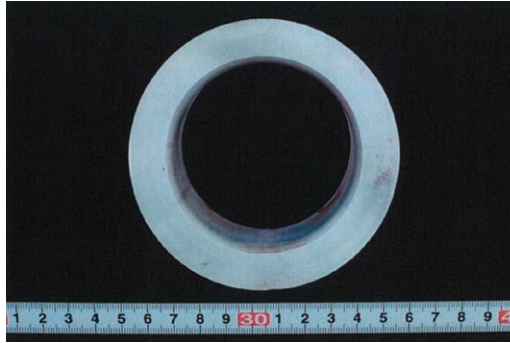
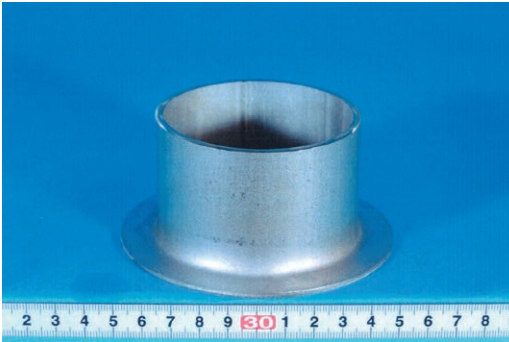
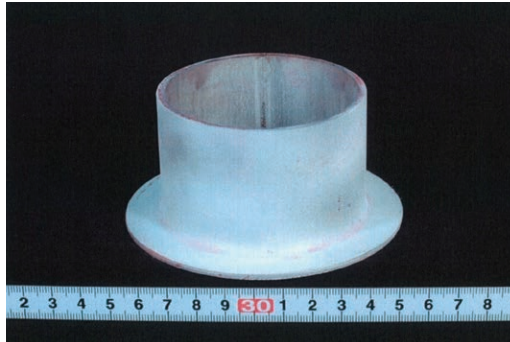
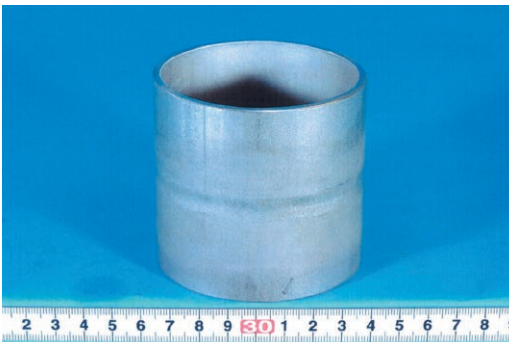
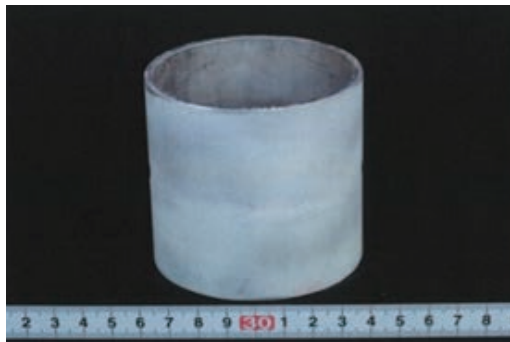
写真5.2 42%塩化マグネシウム応力腐食割れ試験結果 外観写真

- 1) 各試験体の42%塩化マグネシウムにおける応力腐食割れ試験結果を表5.12に示す。
- 2) 応力腐食割れ試験結果の外観写真を写真5.2に示す。
- 3) 試験結果  
 応力腐食割れ試験完了後に外面においては、浸透探傷試験を実施したが、応力腐食割れに相当する割れは確認されなかった。  
 内面においても、目視検査を行い、応力腐食割れに相当する割れは確認されなかった。

試験前外観状況	応力腐食割れ試験完了後浸透探傷検査
管端つば出し加工継手(つば部)

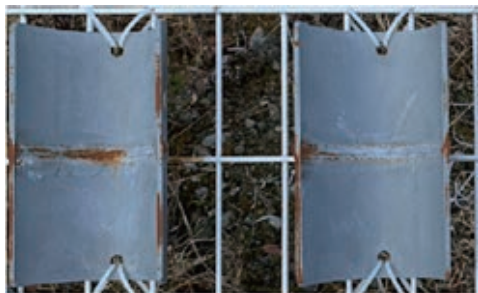
写真5.5 大気暴露36ヶ月経過後の外観(2020年1月31日撮影)

暴露開始後、36ヶ月経過したサンプルの外観を写真5.5に示す。

SUS430LXTPは、ほとんど変化がないのに対し、SGPは溶接部及び端面に赤さびが見られる。

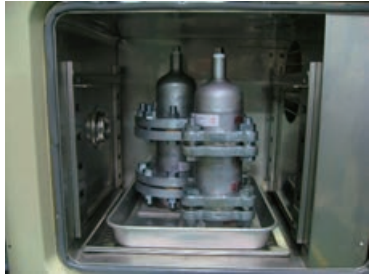
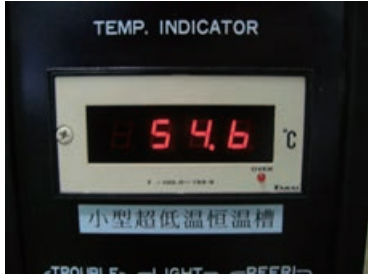
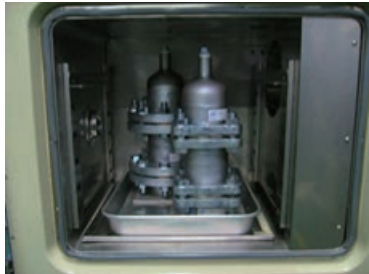
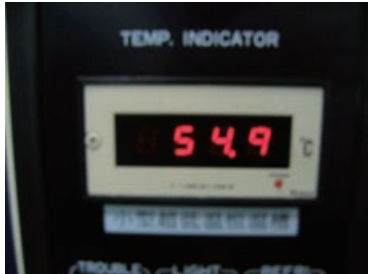
表7.1 試験開始時及び溶液交換時それぞれの試験溶液濃度の測定結果

66mg/L
腐食試験溶液交換時状況		交換時溶液濃度

66mg/L

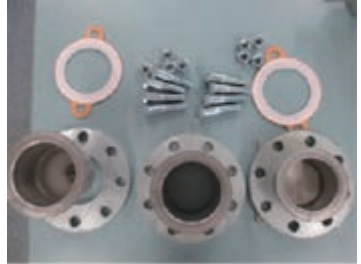
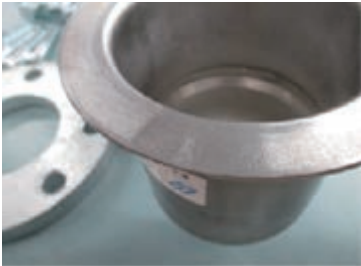
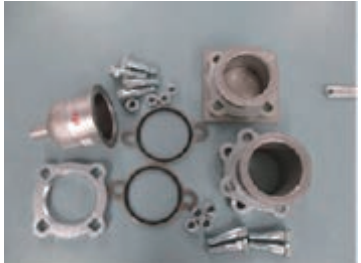
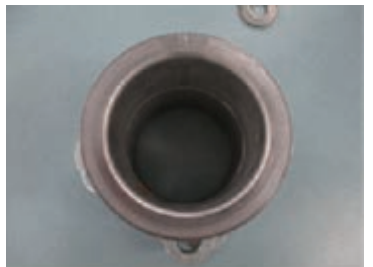
表7.2 30日後の試験体の状況

腐食試験において、JIS形10Kルーズフランジ、CFジョイント共に継手及び管に有害な孔食、すき間腐食及び応力腐食割れは認められなかった。

試験結果から、日本冷凍空調工業会「JRA-GL-02：1994(冷凍空調機器用水質基準ガイドライン)」(以降、JRA-GL-02と呼ぶ。)に基づき塩化ナトリウム $60 \pm 10 \text{mg/L}$  CFの溶液において、 $55 \pm 2^\circ\text{C}$ の条件下で問題ないことが確認できた。

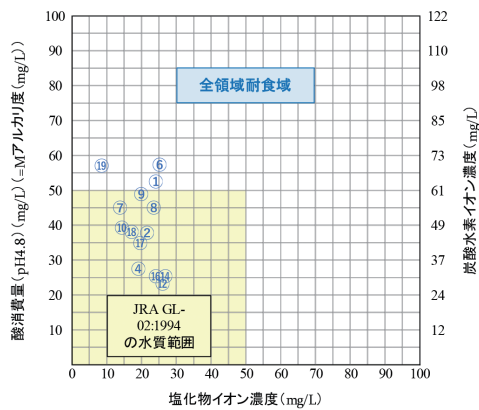
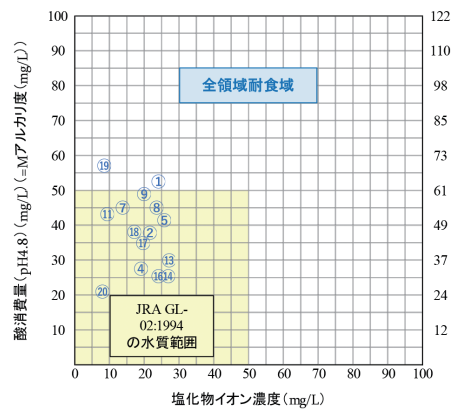
図7.1 SUS430LXTP周溶接部の水質判定図(残留塩素がほとんどゼロの場合:0.01 mg/Lを想定)

図7.1にプロットした点は表7.3のデータを参照した。(1)温度20℃の図には冷水系のデータだけではなく、冷温水系のデータをプロットをした。これは表7.3の注1に記載した通り、冷温水システムの管内水は入れ替えることがほぼないという当社のヒアリングの結果と、冷温水の冬季と夏季の水質分析結果に大差がないことを考慮したためである。

同様に、図7.1(2)温度60℃の図には温水系のデータだけではなく、冷温水系及び冷却水系のデータをプロットした。冷却水系は水温20℃を超えているデータのみであることから、60℃の図にプロットする方がより安全である。

この結果から、一部の酸消費量でJRA-GL-02の水質基準値から外れているものがあるが、当該水質基準を満たしていれば、補給水量のほとんどない密閉循環式冷温水配管用途は、冷水、温水共に耐食域のために腐食リスクは少なく適用可能と判断される。

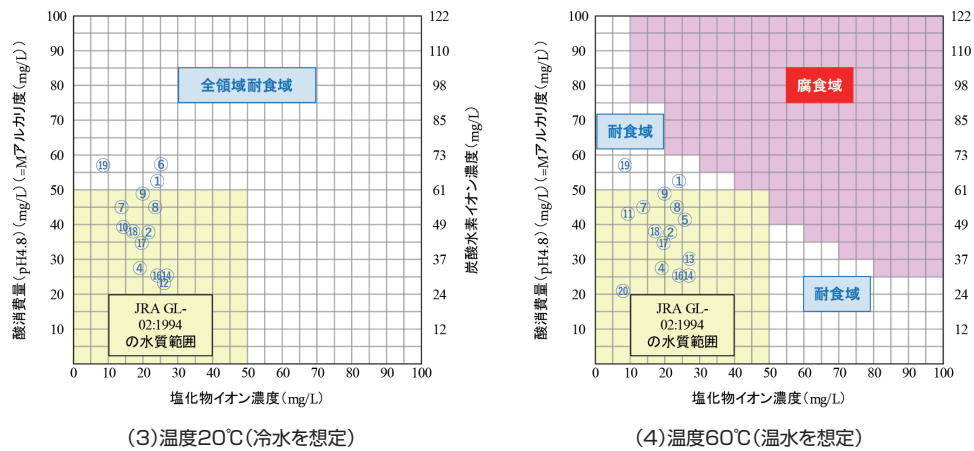
図7.2 SUS430LXTP周溶接部の水質判定図(密閉系が維持されず、残留塩素濃度を0.03 mg/Lを想定)

図7.2から今回調査を行った水質は、①項の密閉系が維持されている場合（遊離残留塩素濃度がゼロ又はほとんどゼロの場合）の残留塩素濃度0.01mg/Lと同様、一部を除きJRA-GL-02の水質基準値をほぼ満足している。

この結果、冷水系統ではJRA-GL-02の水質基準値の一部が耐食域となっており、温水系統の水質のばらつきによっては腐食リスクがあると判断される。

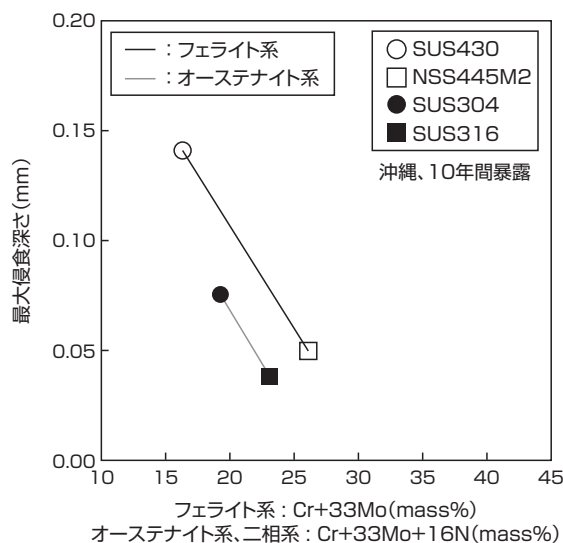
図8.3 沖縄における10年間大気暴露試験後の最大侵食深さと孔食指数の関係<sup>8)</sup>

図8.3に沿岸地域の沖縄において、10年間大気暴露試験に供した平板試験片の最大侵食深さと孔食指数の関係を示す。図8.3から、SUS430の沖縄における10年間大気暴露試験と最大侵食深さは、0.14mmであることがわかる。

この結果から、腐食環境が最も厳しいと判断される沖縄の10年間の大気暴露試験後の最大侵食深さ0.14mmが、今後も孔食が同一の腐食速度で進行すると仮定し、雨水排水用途に最も多く使用される標準薄肉品150A (=板厚3.0mm)の場合に貫通するまでの期間を求めた。

$$\text{沖縄} \quad 3.0\text{mm} \div (0.14\text{mm} \div 10\text{年}) = 214\text{年}$$
